# Meddelelse Fra Tekniskeudvalg MFT

Obligatorisk	Inspektion af Vector Tandem rigs fra før Maj 97	MFT 02/97
Ny	Alle springere	15.06.97
MR 9	udstedt af MTU	side 1 af 1

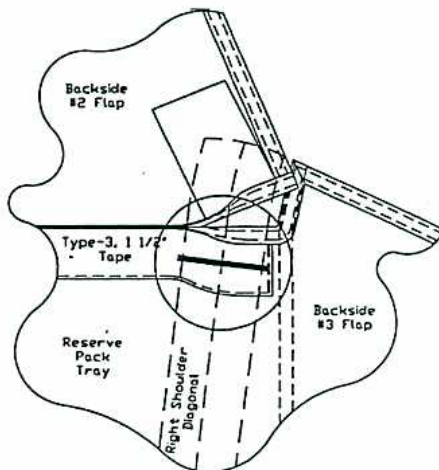
## Se tegning

Vector har opdaget at en zig-zag forstærkning på højre skulder, under reservebærerremmene, lige nede i reservecontaineren, muligvis slides hurtigere end antaget, hvilket har medført ufrivillige break-away.

Inspicer din rig, sammen med en reservepakker, reservepakker før næste spring . Vælg derefter en af nedenstående muligheder :

- er zig-zag sømmen begyndt at løsne sig, så kontakt din rigger for omgående forstærkning
- 
- Er syningen i orden, så bestil tid hos riggeren til forstærkning ved næste ompakning
