MATERIELTEKNISK MEDDELELSE NR. 38/2017

Kontrol af MAIN SIFE risers (obligatorisk – haster)

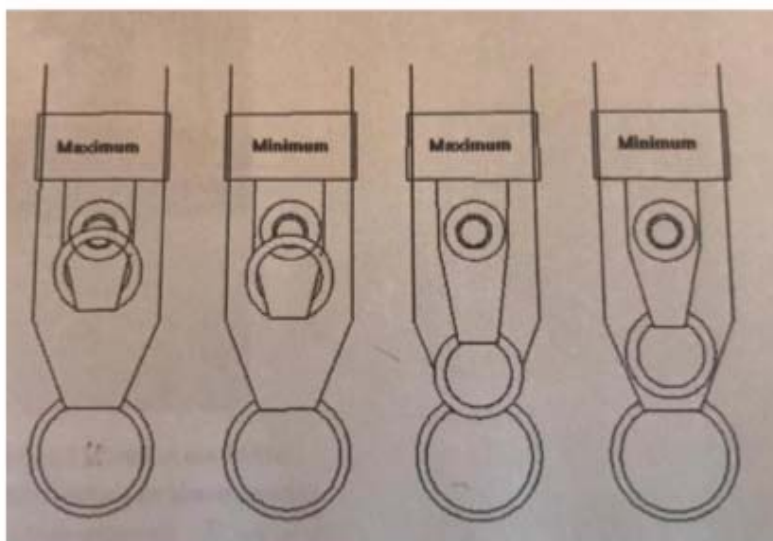
1. Baggrund:
I forbindelse med indøvelse af NØD PROCEDURE, har det vist sig at 3-ring systemet, på SIFE producerede risers først løsner sig efter et let slag, efter undersøgelse har det vist sig, at placeringen af den mindste ring's placering kan have indflydelse på dette, og derfor ikke virker efter hensigten.
2. Omfattet materiel:
Alle MAIN SIFE risers. inden næste spring.
3. Udførelse:
 - a. Kontrollere om 3-ring (mindste) på MAIN SIFE risers er inden for MIN/MAX jf. tegning.

- b. Hvis risers er uden for mål, må denne ikke benyttes og kan byttes ved SIFE jf. Service Bulletin.
4. Bemærkninger.
Servicebulletinen findes på fabrikantens hjemmeside,
<http://www.sife.at/support> Benævnt Service Bulletin 2017-002
